DICHIARAZIONE AMBIENTALE

adeguamento al Regolamento UE2017/1505 e Regolamento UE 2018/2026

SEZIONE 2 ATTIVITA' DI BONIFICA, TRASPORTO TRAFRONTALIERO E INTERMEDIAZIONE DI RIFIUTI aggiornata al 31/12/2022

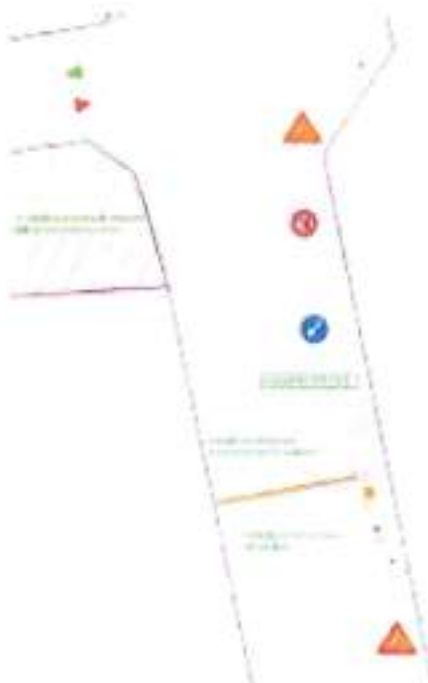
Figura n. 1 – ubicazione campo prove

In accordo con quanto previsto nel bando di gara, prima dell'avvio dell'attività estrattiva vera e propria si è proceduto con l'allestimento del campo prove, al fine di effettuare una prova pilota atta a testare la tecnologia nella zona caratterizzata dalla presenza di un prodotto surnatante caratterizzato da elevata viscosità (adiacente al piezometro Pz11).

Per prima cosa sono stati realizzati il Pozzo Prova TW1 e il relativo Piezometro MW1.

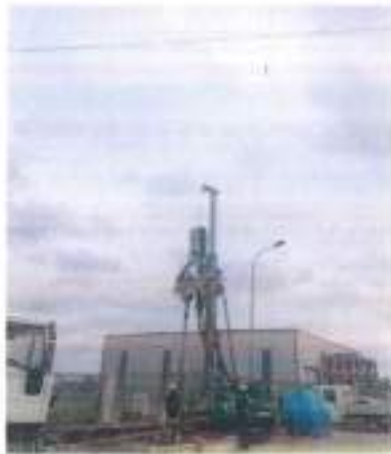
Figura n. 2 – perforazione piezometro MW1

Dalle misure effettuate sui livelli di falda si è riscontrato che sul piezometro MW1 è stato misurato un battente di sostanza oleosa di 12-13 cm, mentre a distanza di pochi metri, nel pozzo TW1, il battente di sostanza oleosa era di 1-2 cm, praticamente non definibile.

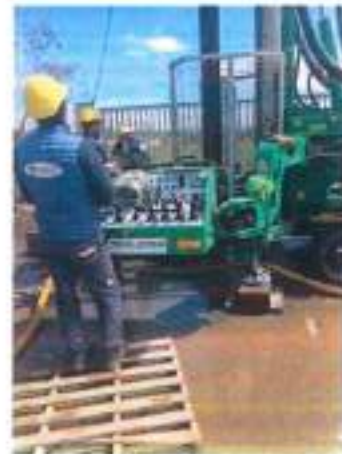
Figura n. 3 – perforazione pozzo TW1

Naturalmente, la mancanza di battente di surnatante nel pozzo TW1, non ha permesso l'estrazione della sola sostanza oleosa, ma di una miscela di acqua con piccole quantità di surnatante. Analogamente il sistema di riscaldamento del surnatante è stato attivato per tutta la durata del campo prove, ma non è stato possibile testarne la piena efficacia a causa della esiguità della sostanza viscosa.

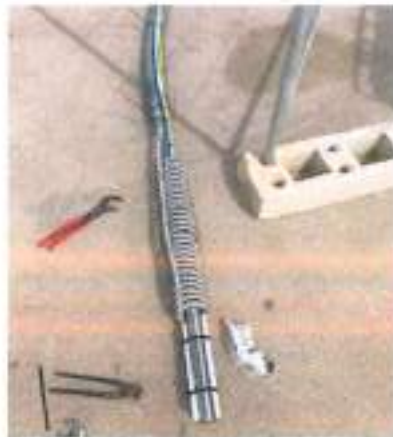
La tecnologia utilizzata prevede durante l'emungimento un sistema di riscaldamento, a ricircolo del circuito pompa/tubazione di mandata, con acqua calda circolata attraverso una tubazione, che consente una fluidificazione del prodotto a diretto contatto con la pompa stessa, determinando un progressivo rammollimento dello stesso fino a consentirne il pompaggio e il successivo ingresso di altro prodotto nel pozzo.

Figura n. 4 - pompa pneumatica e sistema a serpentina

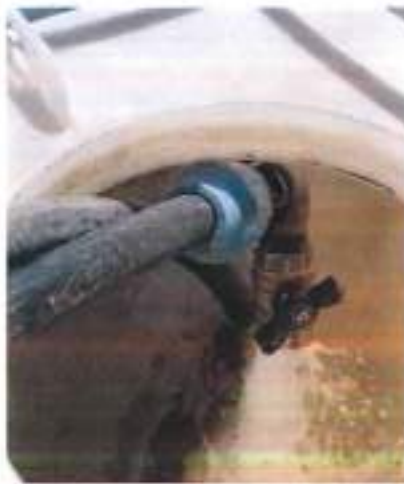
Figura n. 5 - tipologia di liquido estratto da pozzo TW₁

I valori dei parametri fisico-chimici ottenuti dalle analisi effettuate sul prodotto prelevato dal pozzo TW1 fanno assimilare il rifiuto ad un liquido composto prevalentemente da acqua di falda con tracce di sostanza oleosa che galleggia in superficie, ma che ha un battente molto basso (qualche centimetro) che non permette l'estrazione del prodotto inquinante separatamente dall'acqua di falda.

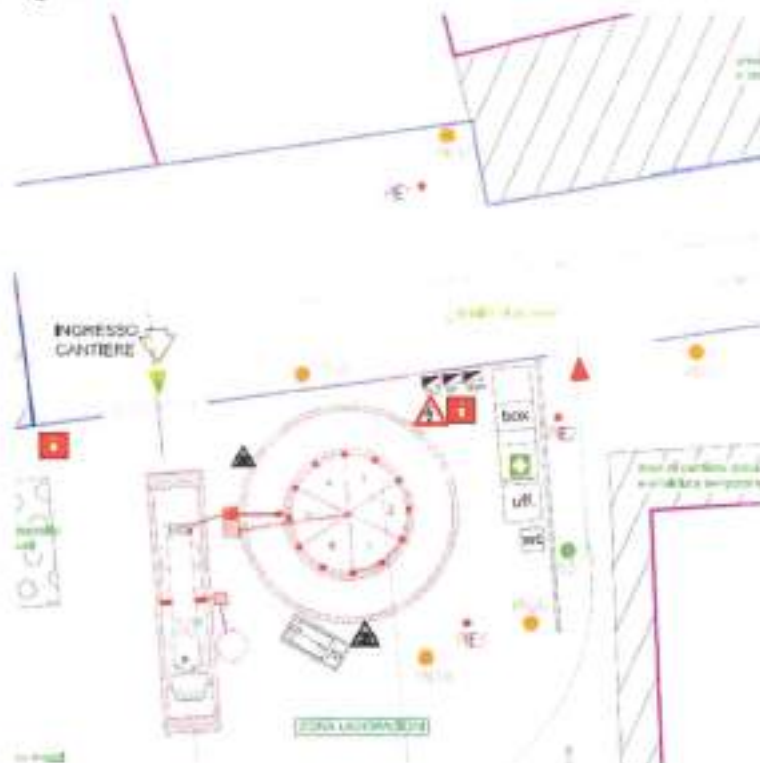
Figura n. 6 - ubicazione pozzi e piezometri realizzati nell'area di cantiere

I piezometri sono stati perforati ad una profondità superiore a -55 mt, ben al di sotto del livello statico di falda. La perforazione è stata del tipo a rotazione verticale a carotaggio continuo al fine di conservare le carote del materiale presente lungo la colonna del foro.

Anche i pozzi sono stati perforati ad una profondità di -55 mt, ben al di sotto del livello statico di falda. La perforazione è stata del tipo a verticale a distruzione di nucleo.

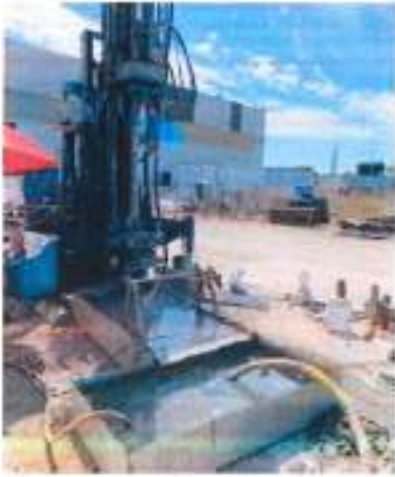
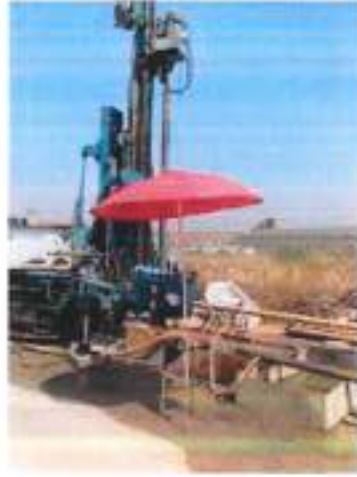
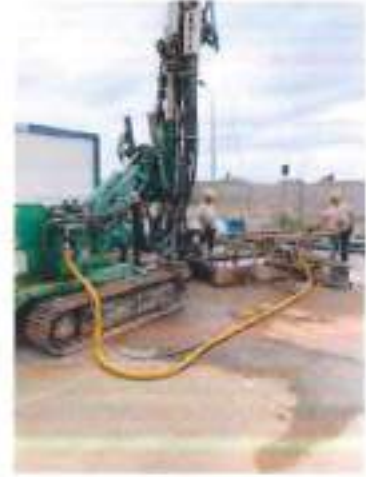
I 3 piezometri realizzati sono stati denominati con le sigle PIE₁, PIE₂ e PIE₃.

Figura n. 7 - PIE1

Figura n. 8 - PIE2

Figura n. 9 - PIE3

Successivamente alla loro realizzazione si è proceduto con le attività di spurgo dei piezometri al fine di poter campionare il surnatante e misurare i livelli statici di falda con freatimetro per la rilevazione dell'interfaccia acqua-olio (differente segnale sonoro per acqua e sostanza oleosa).

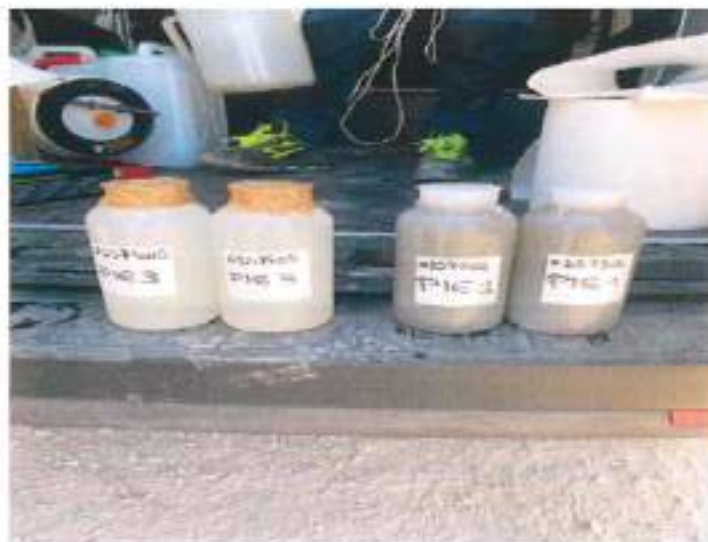
Figura n. 10 - campioni PIE3 e PIE1

Dall'esame dei certificati di analisi del prodotto estratto nell'area di cantiere (PIE1 e PIE3) si desume che il liquido composto prevalentemente da acqua di falda con piccole tracce di sostanza oleosa che galleggia in superficie, ma che ha un battente molto piccolo (al massimo qualche centimetro) non rilevabile dalla strumentazione e che non permette l'estrazione del prodotto inquinante separatamente dall'acqua di falda.

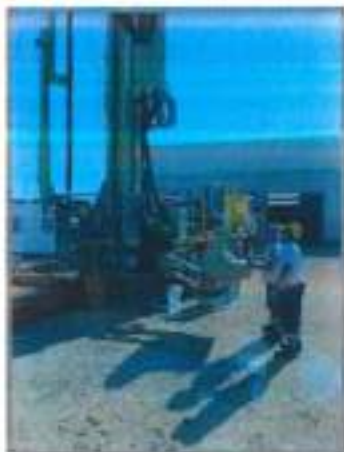
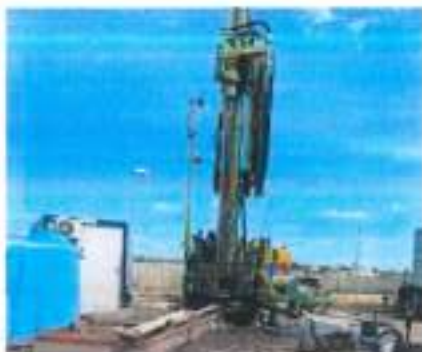
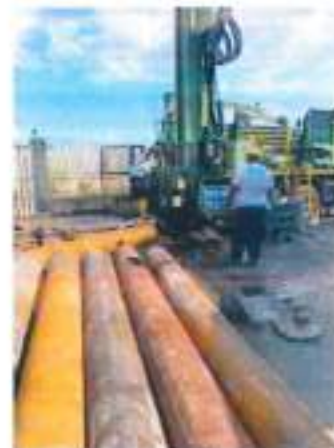
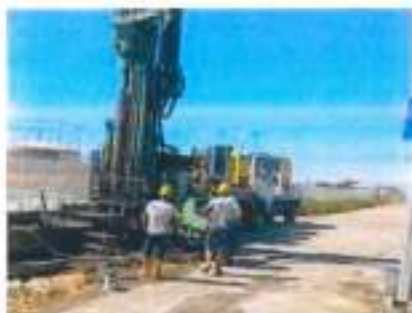
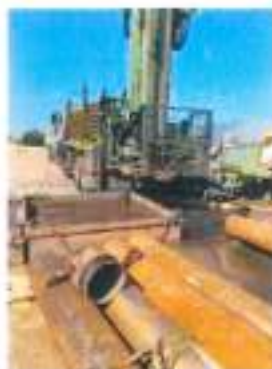
I 5 pozzi realizzati sono stati denominati con le sigle PN19, PN20, PN27, PN26 e PN33.

Figura n. 11 - PN19

Figura n. 12 - PN20

Figura n. 13 - PN27

Figura n. 14 - PN26

Figura n. 15 - PN33

Per tutti e 5 i pozzi non è stata ancora eseguita l'attività di espurgo al fine di installare la strumentazione per la successiva fase di estrazione.
