# DICHIARAZIONE AMBIENTALE

## SEZIONE 2 ATTIVITA' DI BONIFICA, TRASPORTO TRASFRONTALIERO E INTERMEDIAZIONE DI RIFIUTI aggiornata al 30/06/2024

## Messa in sicurezza d'emergenza per il recupero del prodotto surnatante nell'area PIP di Statte (TA)

## Progetto esecutivo di rimozione della potenziale fonte di contaminazione primaria (ai sensi dell'art. 240 c.1 lett. i) del D.Lgs. 152/2006 e ss.mm.ii.) dell'ex deposito temporaneo di ecoballe in Località Masseria Guarini" di Cavallino (LE)

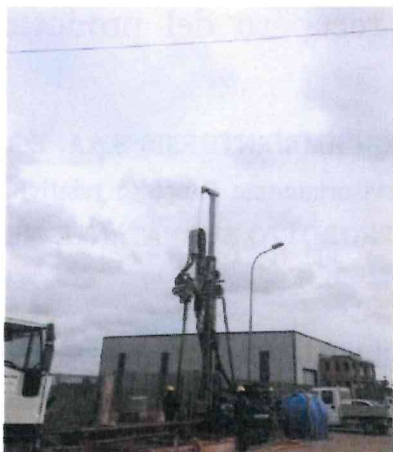
Figura n. 2 – perforazione piezometro MW1

Dalle misure effettuate sui livelli di falda si è riscontrato che sul piezometro MW1 è stato misurato un battente di sostanza oleosa di 12-13 cm, mentre a distanza di pochi metri, nel pozzo TW1, il battente di sostanza oleosa era di 1-2 cm, praticamente non definibile.

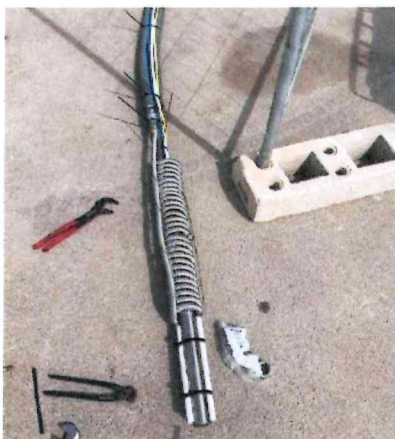
Figura n. 4 - pompa pneumatica e sistema a serpentina

La tecnologia utilizzata prevede durante l'emungimento un sistema di riscaldamento, a ricircolo del circuito pompa/tubazione di mandata, con acqua calda circolata attraverso una tubazione, che consente una fluidificazione del prodotto a diretto contatto con la pompa stessa, determinando un progressivo rammollimento dello stesso fino a consentirne il pompaggio e il successivo ingresso di altro prodotto nel pozzo.

Naturalmente, la mancanza di battente di surnatante nel pozzo TW1, non ha permesso l'estrazione della sola sostanza oleosa, ma di una miscela di acqua con piccole quantità di surnatante. Analogamente il sistema di riscaldamento del surnatante è stato attivato per tutta la durata del campo prove, ma non è stato possibile testarne la piena efficacia a causa della esiguità della sostanza viscosa.

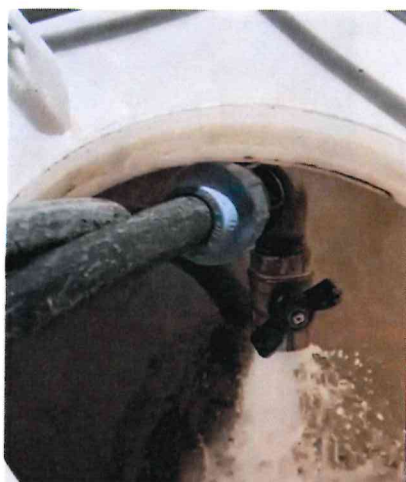
Figura n. 5 - tipologia di liquido estratto da pozzo TW1

I valori dei parametri fisico-chimici ottenuti dalle analisi effettuate sul prodotto prelevato dal pozzo TW1 fanno assimilare il rifiuto ad un liquido composto prevalentemente da acqua di falda con tracce di sostanza oleosa che galleggia in superficie, ma che ha un battente molto basso (qualche centimetro) che non permette l'estrazione del prodotto inquinante separatamente dall'acqua di falda.

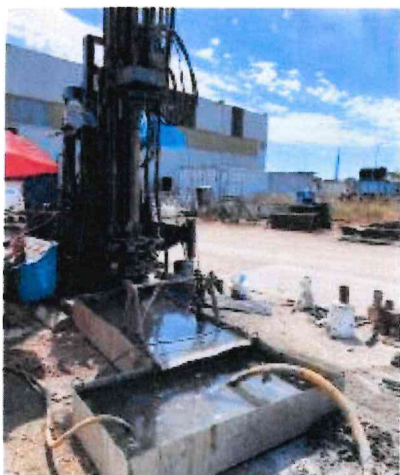
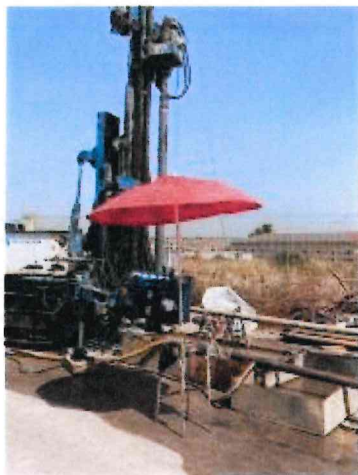
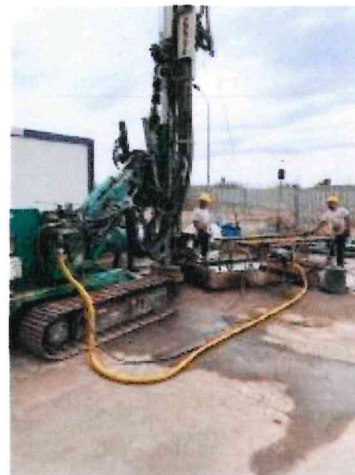
I piezometri sono stati perforati ad una profondità superiore a -55 mt, ben al di sotto del livello statico di falda. La perforazione è stata del tipo a rotazione verticale a carotaggio continuo al fine di conservare le carote del materiale presente lungo la colonna del foro.

I 3 piezometri realizzati sono stati denominati con le sigle PIE1, PIE2 e PIE3.

Successivamente alla loro realizzazione si è proceduto con le attività di spurgo dei piezometri al fine di poter campionare il surnatante e misurare i livelli statici di falda con freatimetro per la rilevazione dell'interfaccia acqua-olio (differente segnale sonoro per acqua e sostanza oleosa).

Dalla misura effettuata con il freatimetro ad interfaccia non è stato possibile definire i due livelli separati di olio e acqua, ciò, probabilmente, dovuto all'esiguo spessore del surnatante.

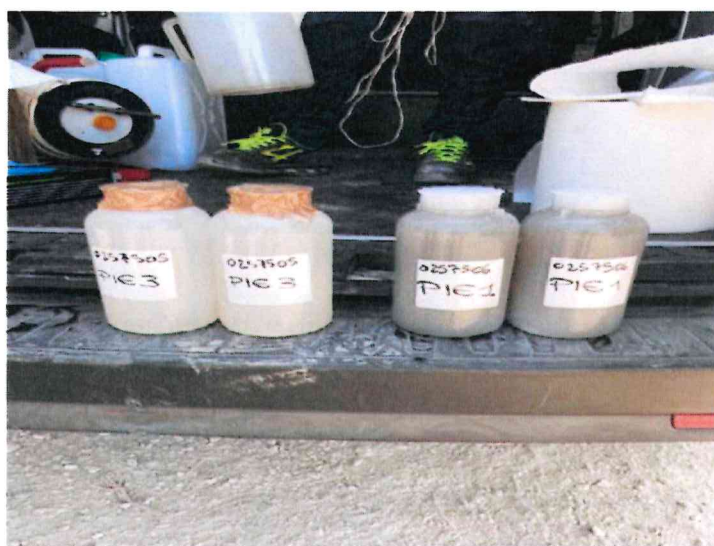
Figura n. 10 - campioni PIE3 e PIE1

Dall'esame dei certificati di analisi del prodotto estratto nell'area di cantiere (PIE1 e PIE3) si desume che il liquido composto prevalentemente da acqua di falda con piccole tracce di sostanza oleosa che galleggia in superficie, ma che ha un battente molto piccolo (al massimo qualche centimetro) non rilevabile dalla strumentazione e che non permette l'estrazione del prodotto inquinante separatamente dall'acqua di falda.

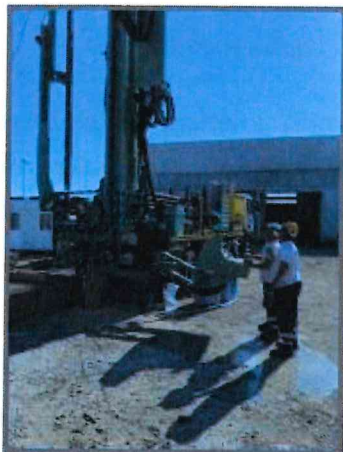
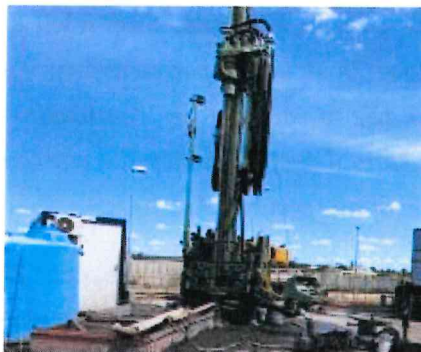
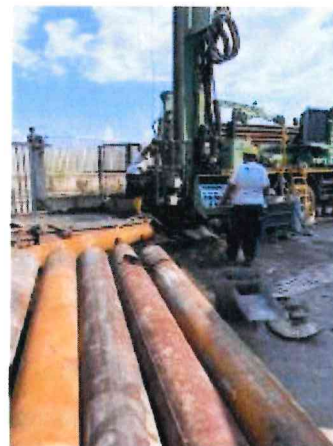
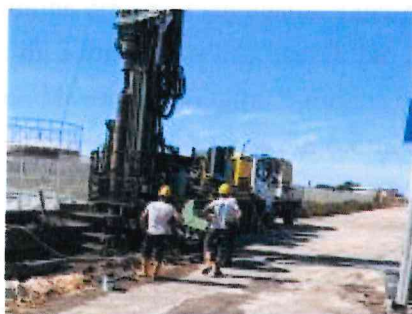
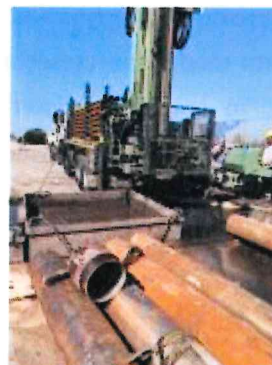
Anche i pozzi sono stati perforati ad una profondità di -55 mt, ben al di sotto del livello statico di falda. La perforazione è stata del tipo a verticale a distruzione di nucleo.

I 5 pozzi realizzati sono stati denominati con le sigle PN19, PN20, PN27, PN26 e PN33.

Per tutti e 5 i pozzi non è stata ancora eseguita l'attività di espurgo al fine di installare la strumentazione per la successiva fase di estrazione.

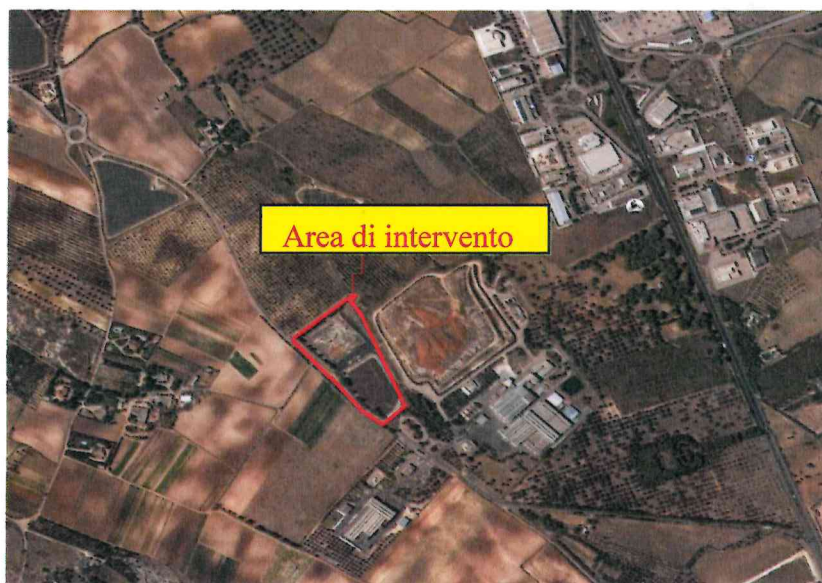
Figura n. 16 – Ubicazione area di intervento (fonte Google Earth)

L'area di deposito ecoballe interessata dagli interventi è situata nel territorio amministrativo del Comune di Cavallino (LE), in località "Masseria Guarini", ad Ovest dell'ex discarica di RSU e nelle adiacenze dell'impianto di trattamento meccanico e biologico dei rifiuti urbani asservito al bacino d'utenza LE/1. L'area oggetto del progetto ha una estensione di circa 27.400,0 mq ed è posta ad un'altitudine media di circa 46 m s.l.m.
